# **ANALISIS KERUSAKAN THROTTLE POSITION SENSOR (TPS) PADA HONDA VARIO 150 YANG MENGALAMI GEJALA BREBET SAAT GAS PENUH**

**XII-8**  
**SMA NEGERI 1 GONDANG**  
**2025/2026**

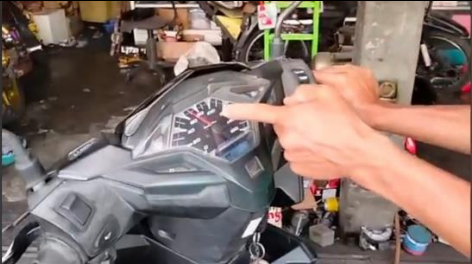
| NO. | TANGKAPAN LAYAR<br>( Screenshot) | WAKTU<br>(Timestamp) | PENJELASAN<br>VISUAL |
|---|---|---|---|
| 1. | | 0:49 | Penggambaran tentang gas mentok |

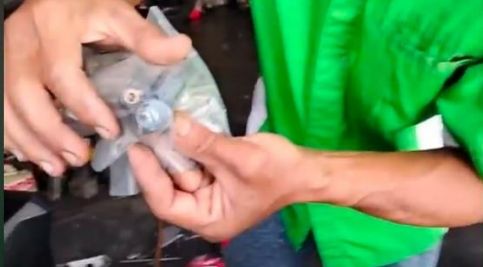
| NO. | TANGKAPAN LAYAR<br>( Screenshot) | WAKTU<br>(Timestamp) | PENJELASAN<br>VISUAL |
|---|---|---|---|
| 2. | | 1:46 | Penunjukkan alat TPS |

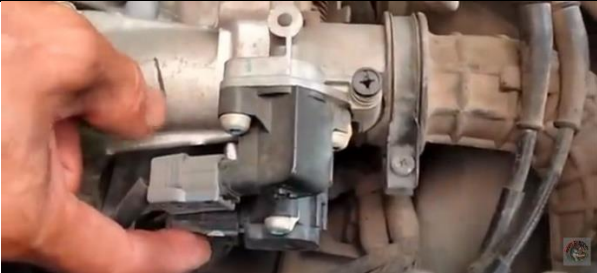
| NO. | TANGKAPAN LAYAR<br>( Screenshot) | WAKTU<br>(Timestamp) | PENJELASAN<br>VISUAL |
|---|---|---|---|
| 3. | | 3:43 | TPS tidak bisa mengirimkan sinyal yang akurat |

Hasil pemeriksaan ini membuktikan bahwa TPS tidak mampu memberikan sinyal yang akurat kepada Electronic Control Unit (ECU). Ketidaktepatan sinyal tersebut menyebabkan ECU tidak dapat mengatur sistem injeksi dengan baik, sehingga mesin mengalami brebet dan kehilangan tenaga saat gas dibuka penuh.

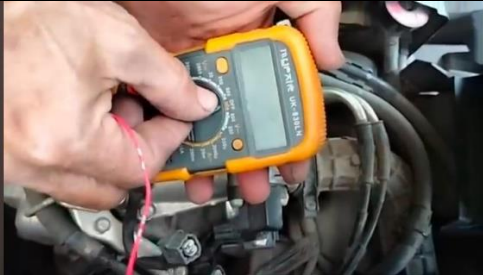
| NO. | TANGKAPAN LAYAR<br>( Screenshot) | WAKTU<br>(Timestamp) | PENJELASAN<br>VISUAL |
|---|---|---|---|
| 4. | | 4:04 | Pencarian resistensi dengan alat bernama ohm meter |

Pada bagian ini dijelaskan bahwa sumber permasalahan pada Honda Vario 150 diduga berasal dari Throttle Position Sensor (TPS). Untuk memastikan dugaan tersebut, TPS diperiksa lebih lanjut menggunakan avometer (ohmmeter). Pemeriksaan dilakukan dengan mengukur nilai resistansi pada beberapa pin konektor TPS. Hasil pengukuran menunjukkan bahwa nilai resistansi tidak stabil dan bahkan hilang pada posisi tertentu, terutama saat gas dibuka hingga posisi maksimal.

Proses pemeriksaan TPS menggunakan avometer (ohmmeter) juga sesuai dengan materi Fisika kelas XII tentang pengukuran besaran listrik. Ohmmeter digunakan untuk mengukur hambatan listrik pada suatu komponen. Jika hasil pengukuran menunjukkan nilai yang tidak stabil, maka komponen tersebut dinyatakan bermasalah.

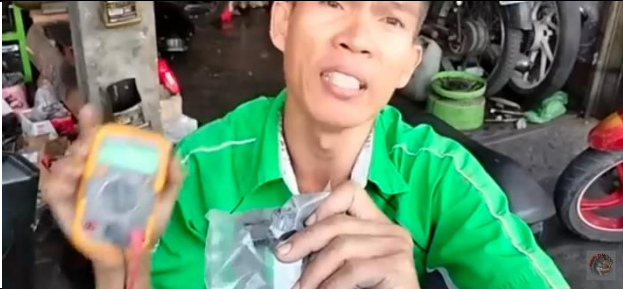
| 5. | | 6:34 | Cara penanganan gas mentok pol dengan alat TPS yang baru |

Pada bagian selanjutnya, video menampilkan beberapa alternatif penanganan terhadap masalah TPS. Penanganan tersebut meliputi pembersihan TPS, penyetelan ulang posisi TPS, serta rekomendasi penggantian TPS dengan komponen baru yang berkualitas sebagai solusi paling efektif dan aman untuk jangka Panjang.

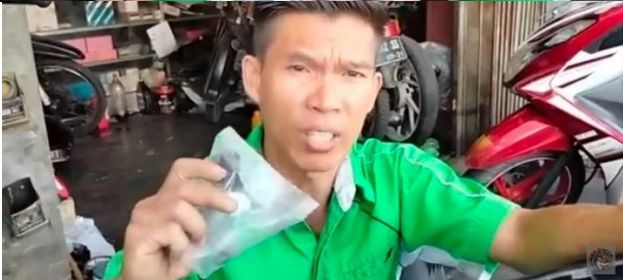
| 6. | | 13.20 | Sumber masalah berasal dari TPS yang tidak bisa mengirimkan sinyal yang akurat |
